РЕМОНТ ВИДЕОКАМЕР SAMSUNG (часть 1)

Тигран Толстованный

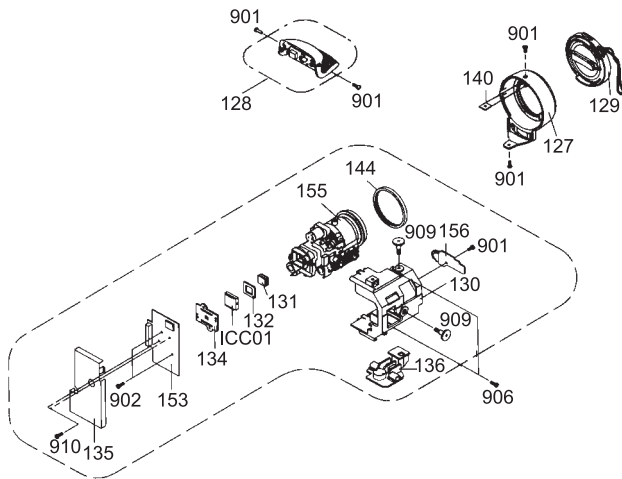
Рис. 3. Сборочный чертеж корпуса

Причина неисправности: нарушение соединения элементов на печатной плате ASSY-CCD.

Метод устранения: разберите камеру, снимите плату ASSY-CCD (поз. 153 на рис. 3), отпаяйте экранирующие металлические крышки (поз. 135). Проверьте пайку всех выводов крупных микросхем. Особенно тщательно проверяйте выводы ICPO1 (KS7301B) – микросхема очень массивная (256 выводов) и при ударе ее ножки часто отлетают от мест пайки. Проверьте соединительные шлейфы, соединяющие плату ASSY CCD с другими платами.
